La AEMPS informa de posibles retrasos al utilizar la aplicación myPTM que interactúa con la bomba implantable SynchroMed

NOTA DE SEGURIDAD

Fecha de publicación: 26 de marzo de 2025

Referencia: PS, 15/2025

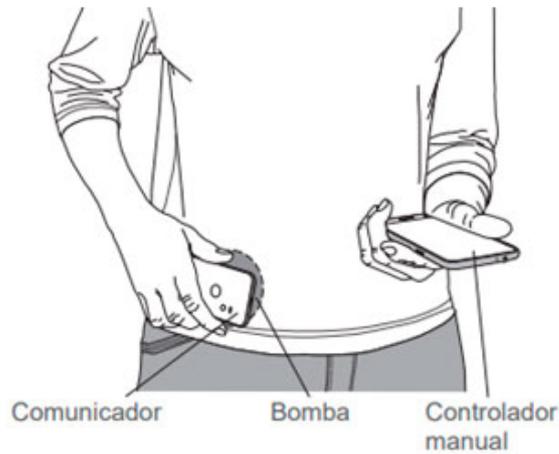
Administrador personal de terapia (PTM). Posición del comunicador junto con la bomba. La aplicación myPTM A820 está instalada en el controlador manual.

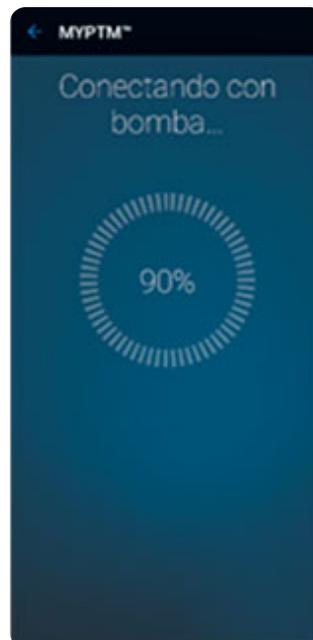
De acuerdo con la información facilitada por el fabricante, la cantidad acumulada de datos que se almacenan en el PTM después de cada acción (interrogación, resincronización, solicitud de bolo o desemparejamiento del PTM) puede provocar que la aplicación myPTM se ralentice. En estos casos, la pantalla de progreso puede dejar de responder y permanecer en un 90 % de progreso durante varios segundos o minutos. No obstante, la acción que se haya iniciado continuará ejecutándose hasta completarse.

Por ejemplo, durante una solicitud de bolo, la bomba comenzará a administrar el fármaco, aunque la aplicación parezca estar todavía procesando la solicitud y muestre el mensaje «conectando con bomba». Esto puede causar confusión, ya que el paciente podría pensar que el bolo no se ha administrado cuando, en realidad, el proceso ya se ha iniciado con éxito.

Aunque este retraso en el *software* ocurra, no hay riesgo de recibir más medicación de la indicada, gracias a un mecanismo de seguridad que impide que eso ocurra. Además, esto no afecta a la cantidad de fármaco habitual que administra la bomba.

- Para comprobar si su versión de myPTM está afectada por este problema, consulte el [Anexo A de la nota de aviso para pacientes](#)
- Si su bomba está afectada, siga las instrucciones de la nota de aviso para mitigar temporalmente el retraso en la pantalla de progreso
- Ante cualquier duda, póngase en contacto con su médico

- Identifique a los pacientes que utilizan la aplicación myPTM.
- Informe a los pacientes afectados sobre esta nota de seguridad y las medidas que deben adoptar y entrégueles [la nota de aviso dirigida a pacientes](#)
